Underlag inför samråd avseende utrivning av dammar i Rydö

Bilaga 3- Beskrivning av flödessituationen i Klubbån innan och efter utrivning

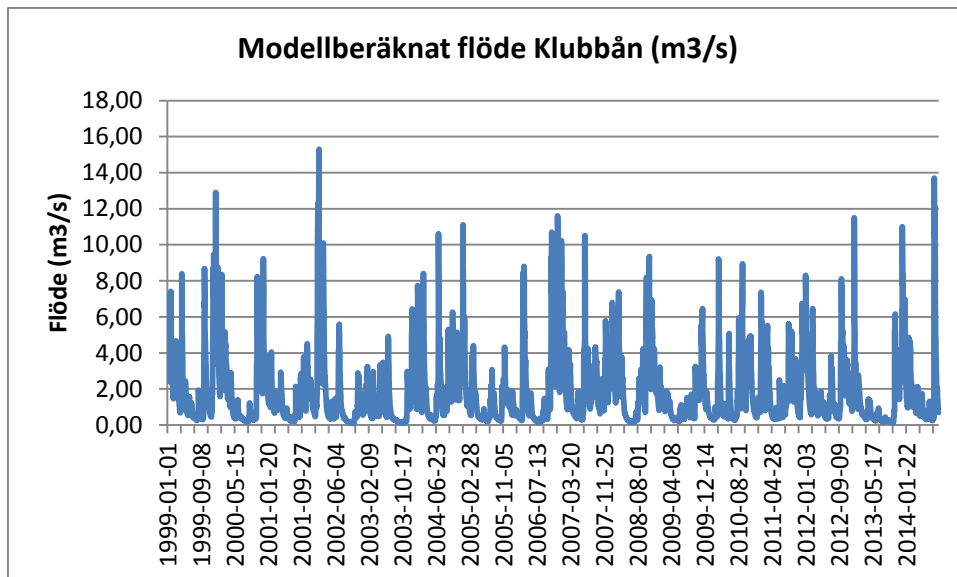
Figur 1.1 Diagram som visar hur flödet i Klubbån varierar enligt hydrologiska modellberäkningar från SMHI (källa: SMHI Vattenwebb)

Det finns inga uppgifter över uppmätta flöden i Klubbån utan uppgifterna nedan avser flöden som beräknats av SMHI med hjälp av en hydrologisk modell. I Tabell 1 och Figur 1.1 visas värden på det modellberäknade flödet för Klubbån.

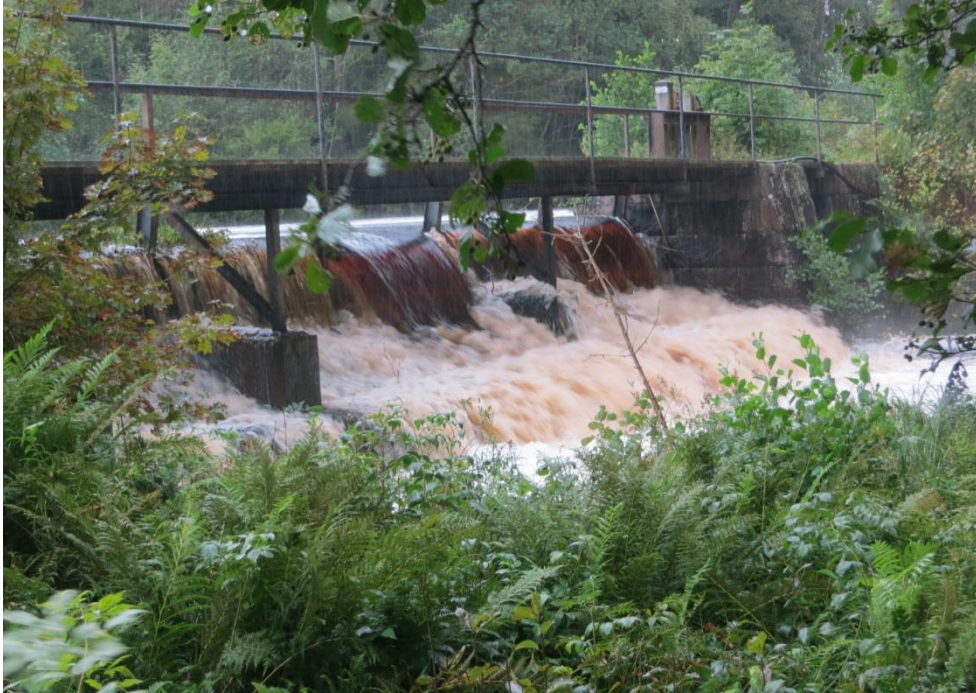
Figur 3.1 Utskovet som avbördar vatten till Klubbåns ursprungliga åfåra. Fotot är taget 2014-08-19. Flödet genom utskovet uppskattas till ca 4 m³/s.

Datum då foto togs	Uppskattat flöde genom utskovet till Klubbåns naturliga årfåra
2014-03-17	ca $0,2\text{-}0,3 \text{ m}^3/\text{s}$
2014-08-19	ca $4 \text{ m}^3/\text{s}$
2014-09-11	ca $0,1 \text{ m}^3/\text{s}$

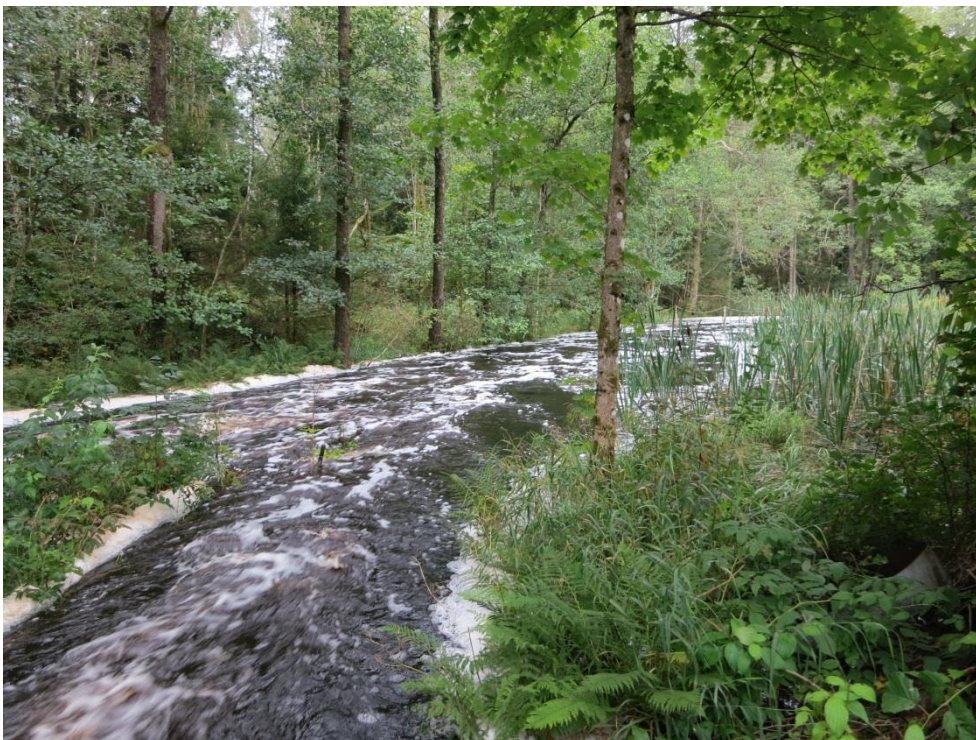
Figur 3.2 Klubbåns ursprungliga åfåra vid bostadsområdet Fors 2014-08-19.

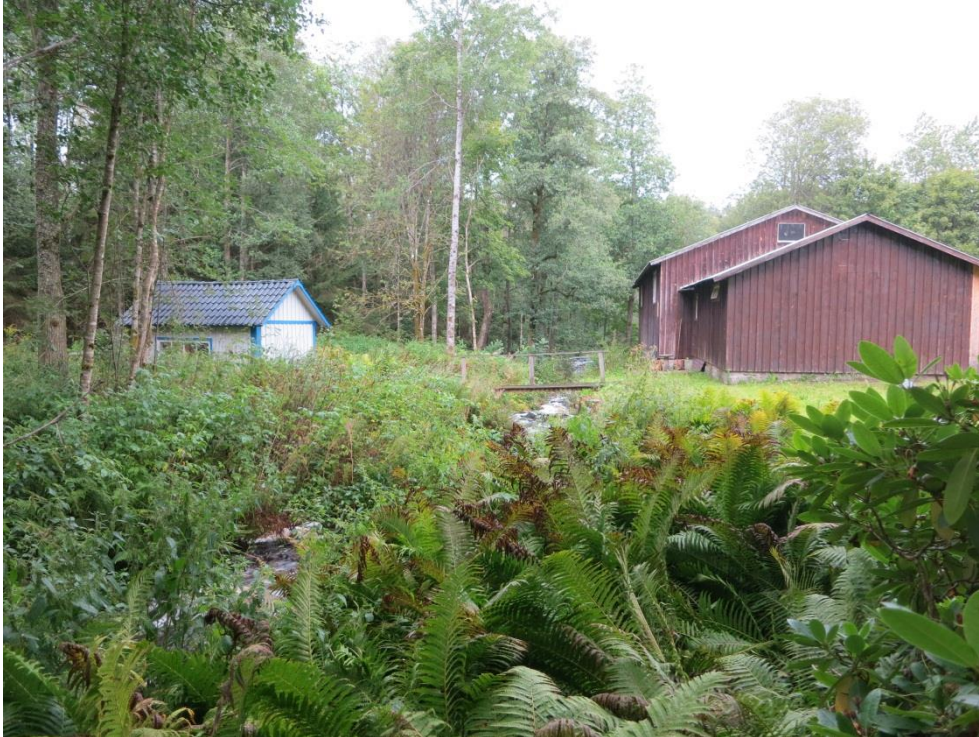
Figur 3.3 Klubbåns ursprungliga åfåra vid bostadsområdet Fors 2014-08-19.

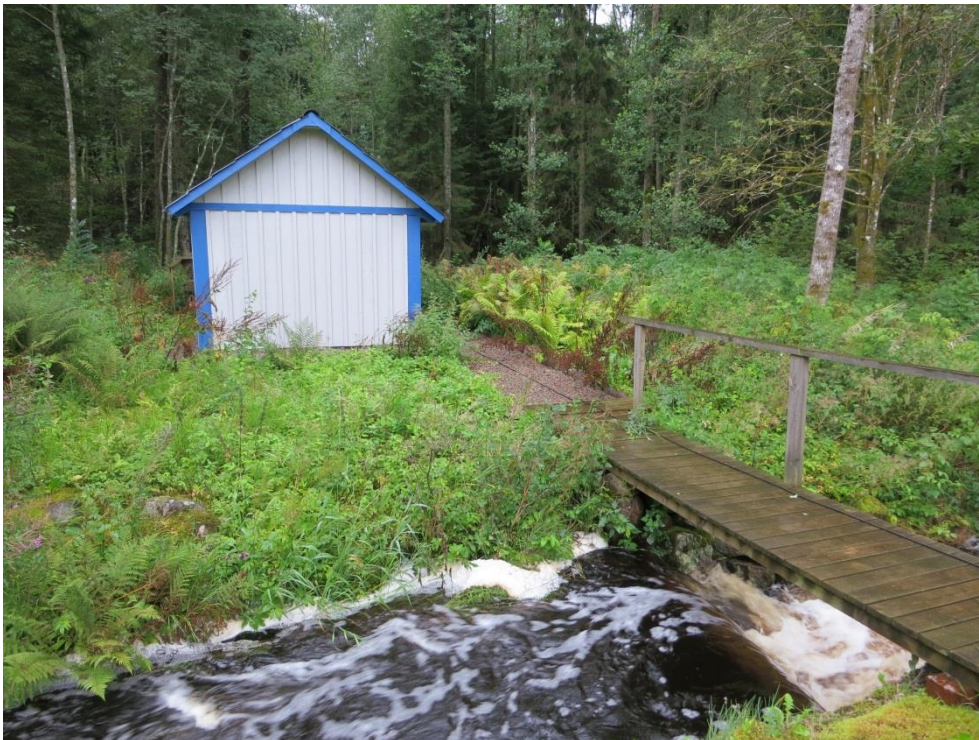
Figur 3.4 Klubbåns ursprungliga åfåra vid bostadsområdet Fors 2014-08-19.

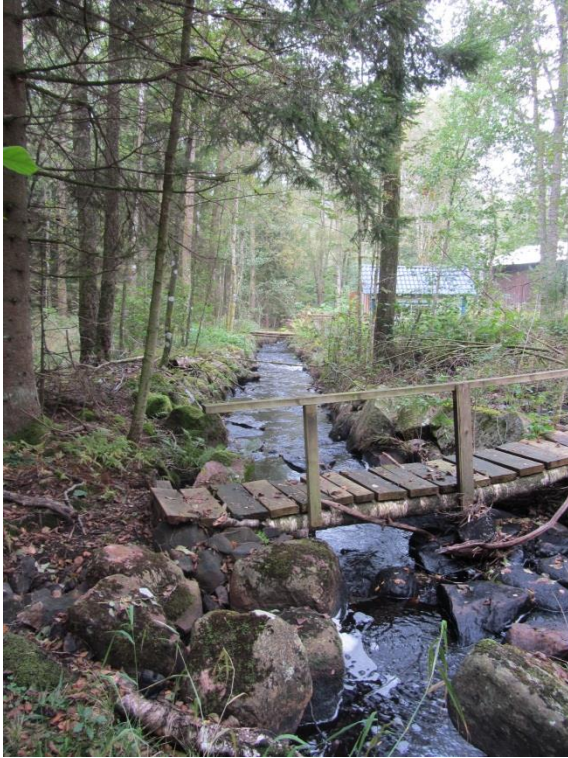
Figur 3.5 Klubbåns ursprungliga åfåra vid bostadsområdet Fors 2014-09-11. Vid detta tillfälle uppskattas flödet i åfåran till ca 0,1 m³/s.

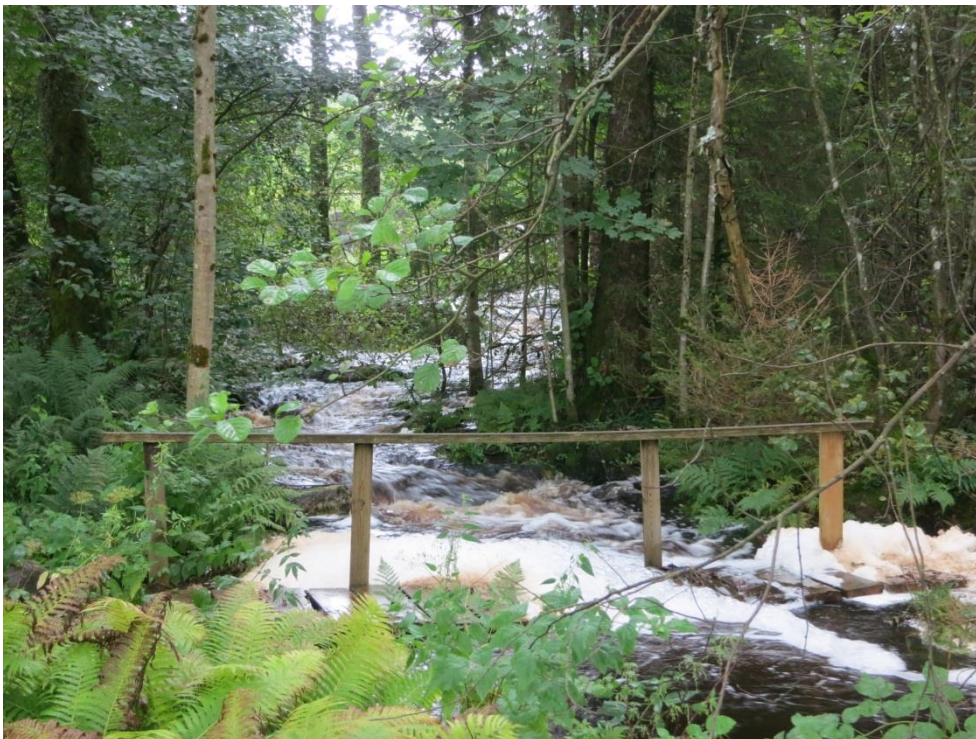
Figur 3.6 Klubbåns ursprungliga åfåra vid bostadsområdet Fors 2014-08-19.

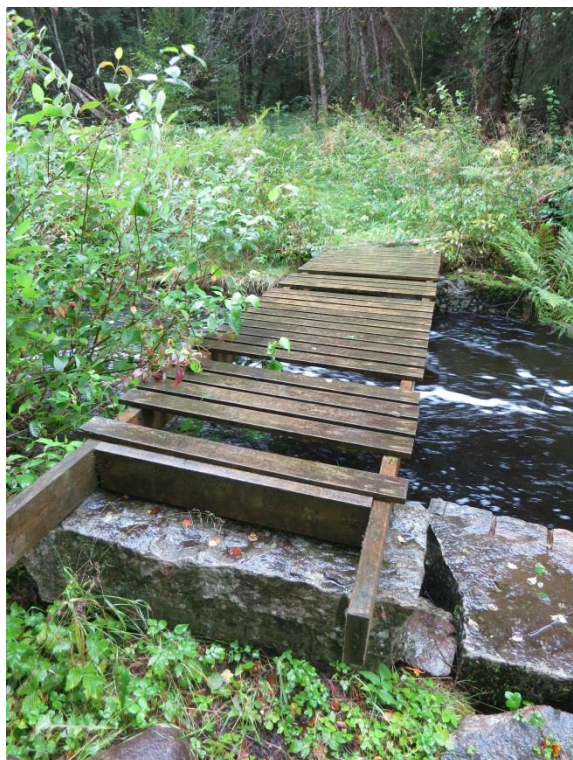
Figur 3.7 Klubbåns ursprungliga åfåra vid Rydöforsvägen 2014-08-19. Vid detta tillfället uppskattas flödet i åfåran till ca 4 m³/s.

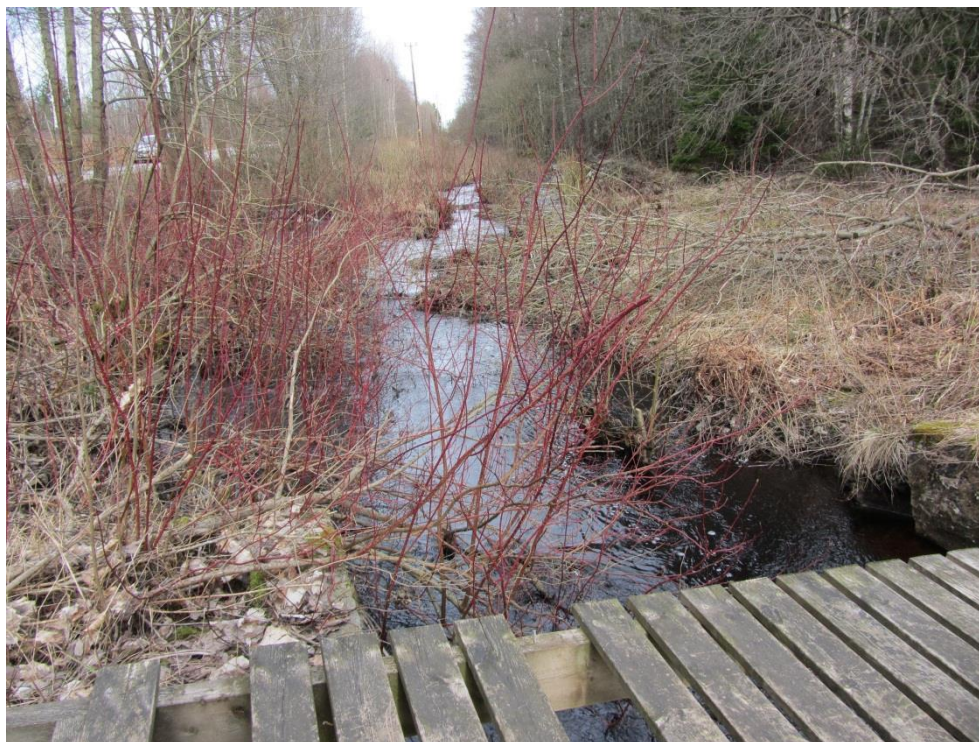
Figur 3.8 Klubbåns ursprungliga åfåra vid samma bro som syns i Figur 3.7 ovan (Foto taget 2014-03-17). Vid detta tillfället uppskattas flödet i den naturliga åfåran till ca 0,2-0,3 m³/s.
