Datum
2014-12-15

Statkraft Sverige AB

Samrådsunderlag

Underlag inför samråd avseende utrivning av dammar mm i Rydö

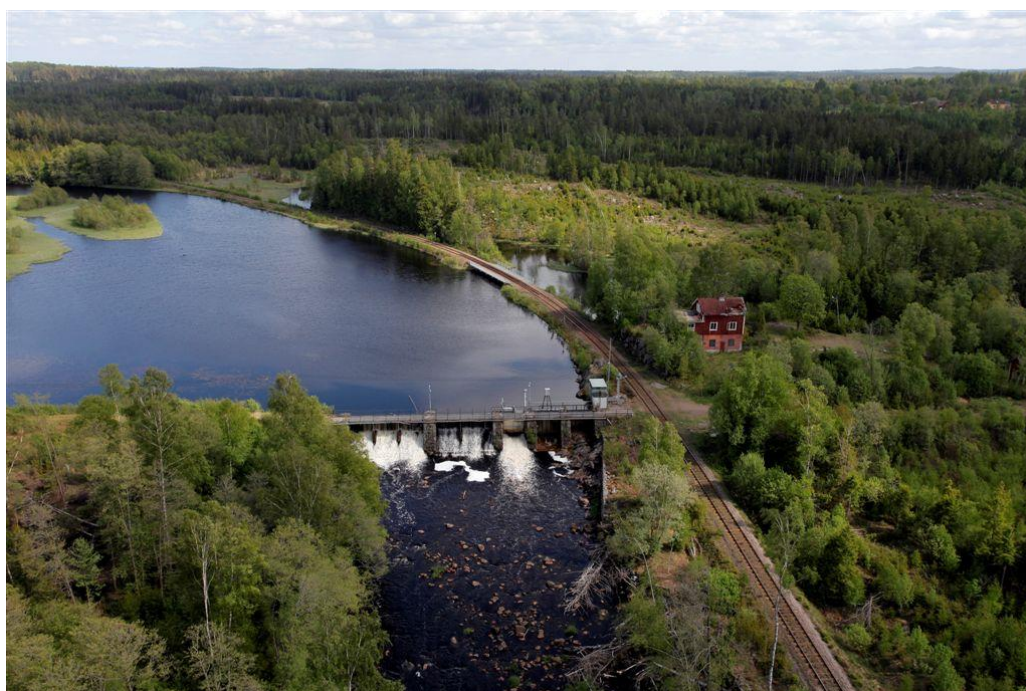
Flygfoto över Glassbodammen i Rydöbruk, nedströmsvy.

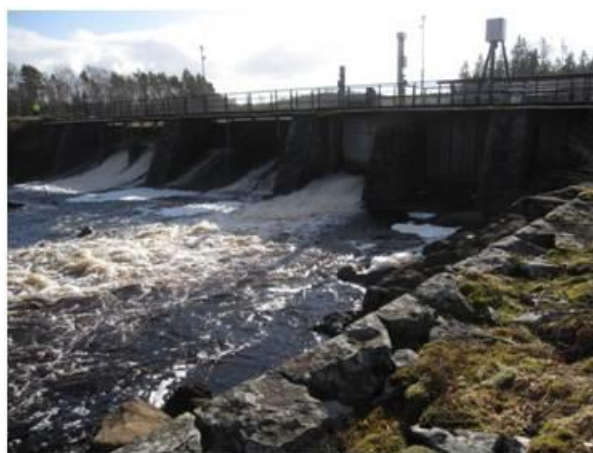
Figur 2.3. Nedströmsvy av regleringsdammen i Glassbo.

Regleringsdammen i Glassbo består från vänster till höger av en utskovsdamm av betong samt en fyllningsdamm, se figur 2.3-2.5. Dammen är ca 140 m lång och har en högsta dammhöjd på 5 m. I utskovsdammen finns sex utskov med sammanlagt 19 luckor. Dammen byggdes 1918 och byggdes till 1942. Under perioden 1 maj-30 september ska tappas minst 0,20 m³/s genom regleringsdammen i Glassbo (enligt dom VA 44/84, deldom 1989-11 24, DVA 60).

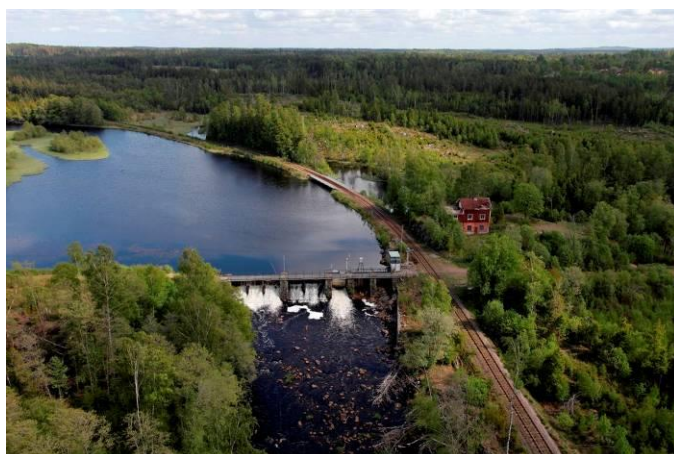
Figur 2.4. Flygfoto över Glassbodammen (nedströmsvy).

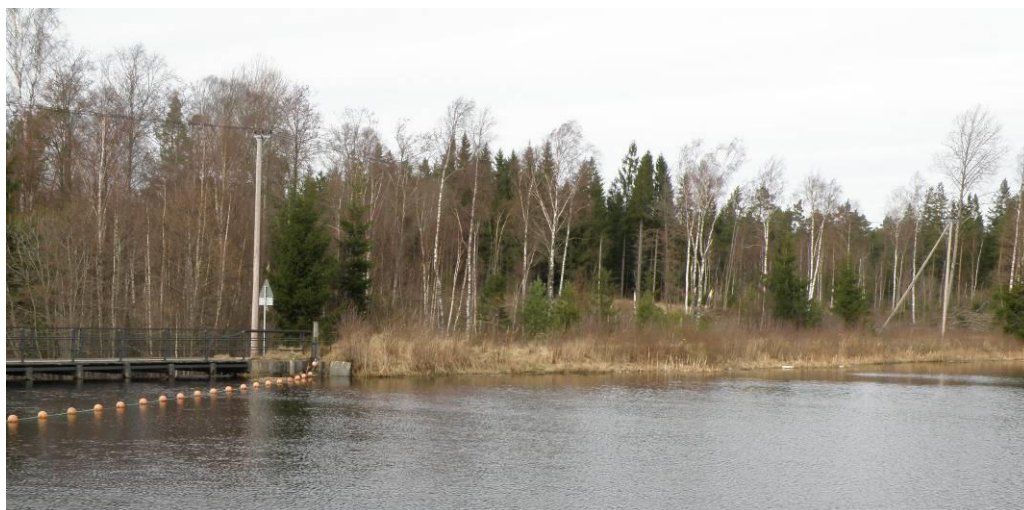
Figur 2.5. Del av fyllningsdammen vid Glassbo, ses till höger om regleringsdammen.

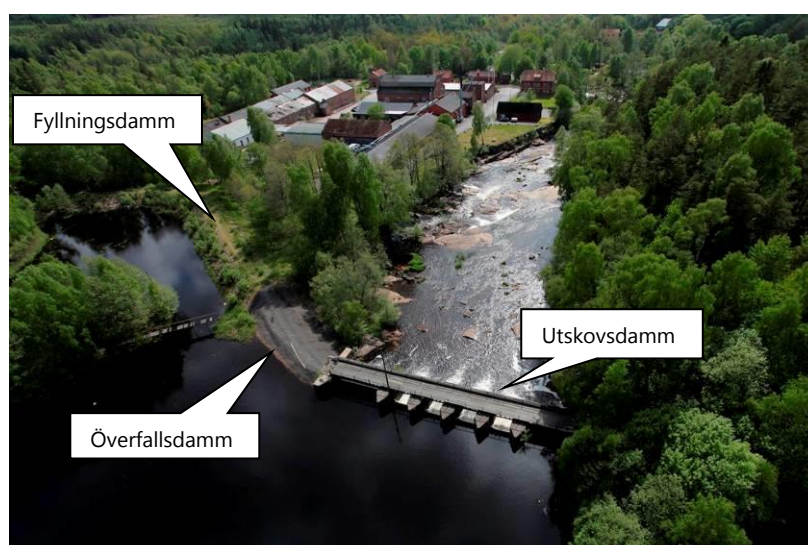
Figur 2.6. Flygfoto över Sågverksdammen, med dammarna markerade.

Sågverksdammen består från vänster till höger av en fyllningsdamm, ett överfallsutskov och en utskovsdamm av betong, där luckorna är utrivna (se figur 2.6-2.7). Dammen är ca 260 m lång och har en högsta dammhöjd på ca 2,5 m. Sågverksdammen hade inget att göra med kraftstationen i Rydö, utan är en kvarleva från verksamheten på det gamla bruksområdet. Det är inte känt när dammen byggdes.

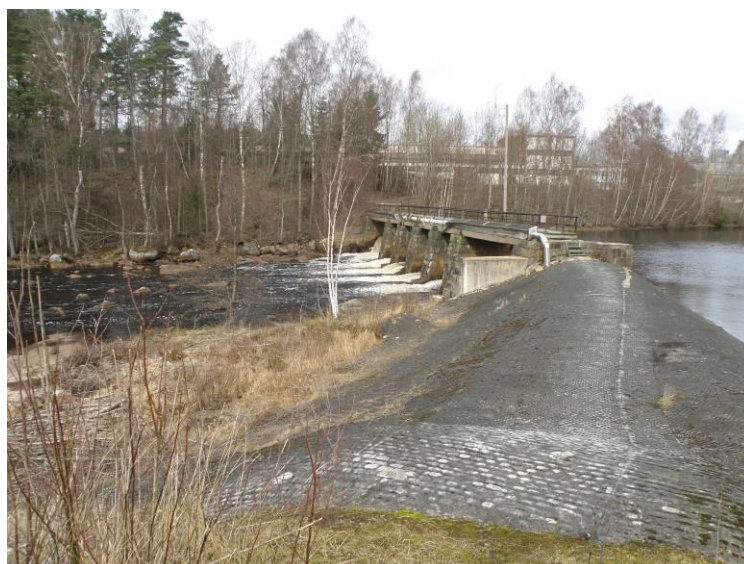
Figur 2.7. Sågverksdammen. Överfallsdamm (närmast i bild) samt utskovsdamm.

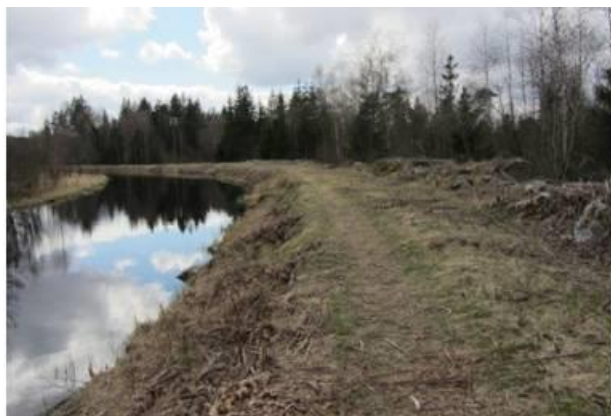
Figur 2.8. Delar av kanalvallen längs intagskanalen.

På höger sida av intagskanalen till den numera rivna kraftstationen finns en kanalvall (se figur 2.8-2.9). Kanalvallen är byggd någon gång kring år 1917-1918. Längden på kanalvallen är ca 1650 m och högsta dammhöjd är drygt 5 m.

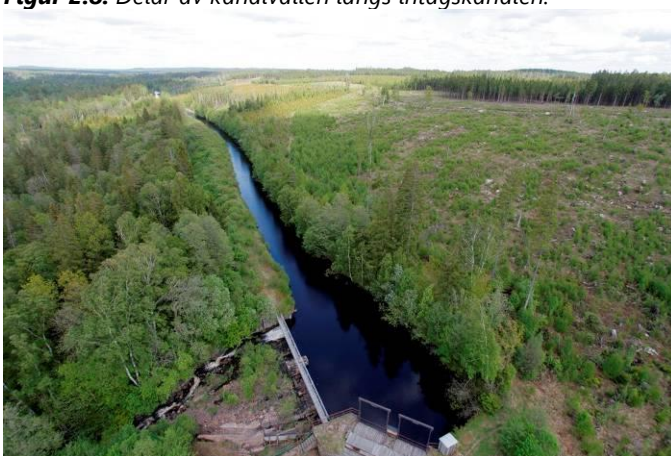
Figur 2.9. Intagskanalen (del av) samt kraftstationsläget (närmast i bild).

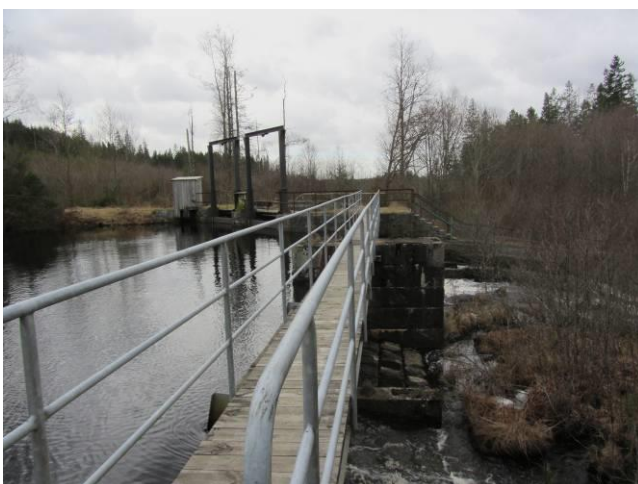
Figur 2.10. Rydö f.d. kraftstation. Fotografi från intaget.

Rydö vattenkraftverk togs i drift 1918 och togs ur drift 1991. 1992 revs kraftstationsbyggnaden och tilloppstuberna. Kvar finns i dag rester från tubintaget samt anslutande utskovsdamm (se figur 2.10). Längden på konstruktionerna vid f.d. intaget är ca 40 m och högsta dammhöjd ca 4 m. Byggnadsdelar från kraftstationens utlopp finns också kvar (figur 2.11).

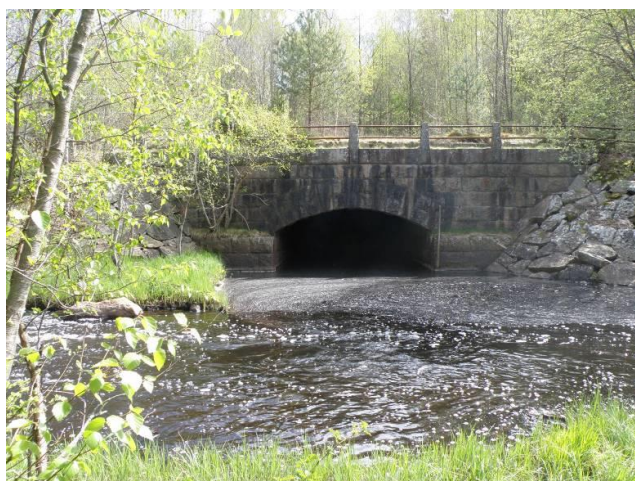
Figur 2.11. Utlopp från Rydö f.d. kraftstation.

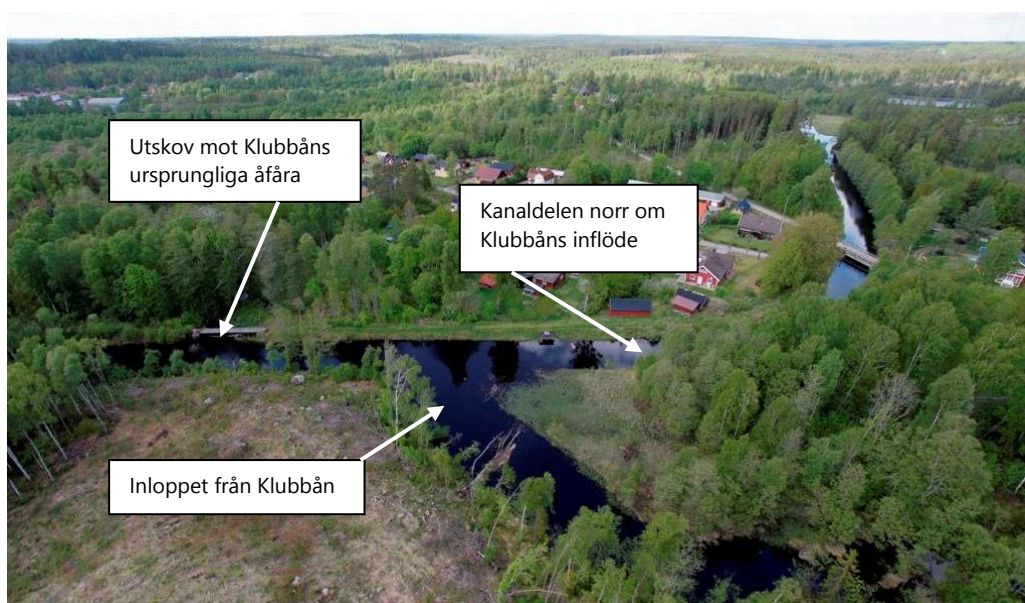
Figur 3.1 Klubbåns inflöde till kanalen

1. Konstruktionerna vid f.d. intaget till kraftstationen rivs ut och luckor samt annan mekanisk utrustning monteras bort. Massor används som fyllning i kanalen.
2. Utskovet vid Klubbåns utlopp rivs ut. Massor används som fyllning i kanalen.
3. Kanalvallen schaktas av till ungefär ursprunglig marknivå längs hela sträckan och massorna läggs i kanalen så att en jämn slänt skapas från naturlig mark på höger sida till naturlig mark på vänster sida av kanalen. Området vid Klubbåns inflöde anpassas så att Klubbån leds ut i den naturliga åfåran
4. Vid behov anpassas de mindre vattendrag som söderifrån ansluter till kanalen.
